総本山仁和寺「御室桜（おむろざくら）の第1回土壌調査」実施について

■ 調査概要

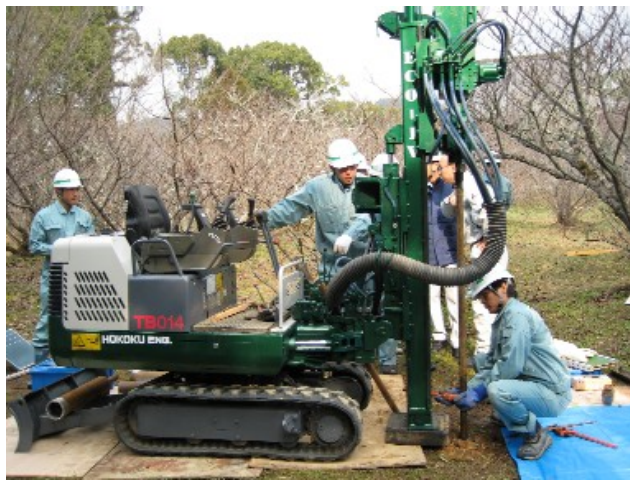
<当日の地盤調査の様子>

今回のボーリング調査には、汚染土壌や宅地の土壌調査等に使用されている最新の機械を用いて行います。通常、ボーリングを行う際は、土壌との摩擦により発生する熱を抑えるため、水を加えながら掘削を行いますが、この機械は微振動による掘削方式であるため、無水で掘り進めることができ、土壌中の様子をありのままに観察できます。また、サンプリングした熱の発生が少ないこと、加水による土壌中の化学物質の流亡がほとんどないため、土壌の化学分析に与える影響も、通常のボーリングに比べ非常に少なく抑えることができます。
